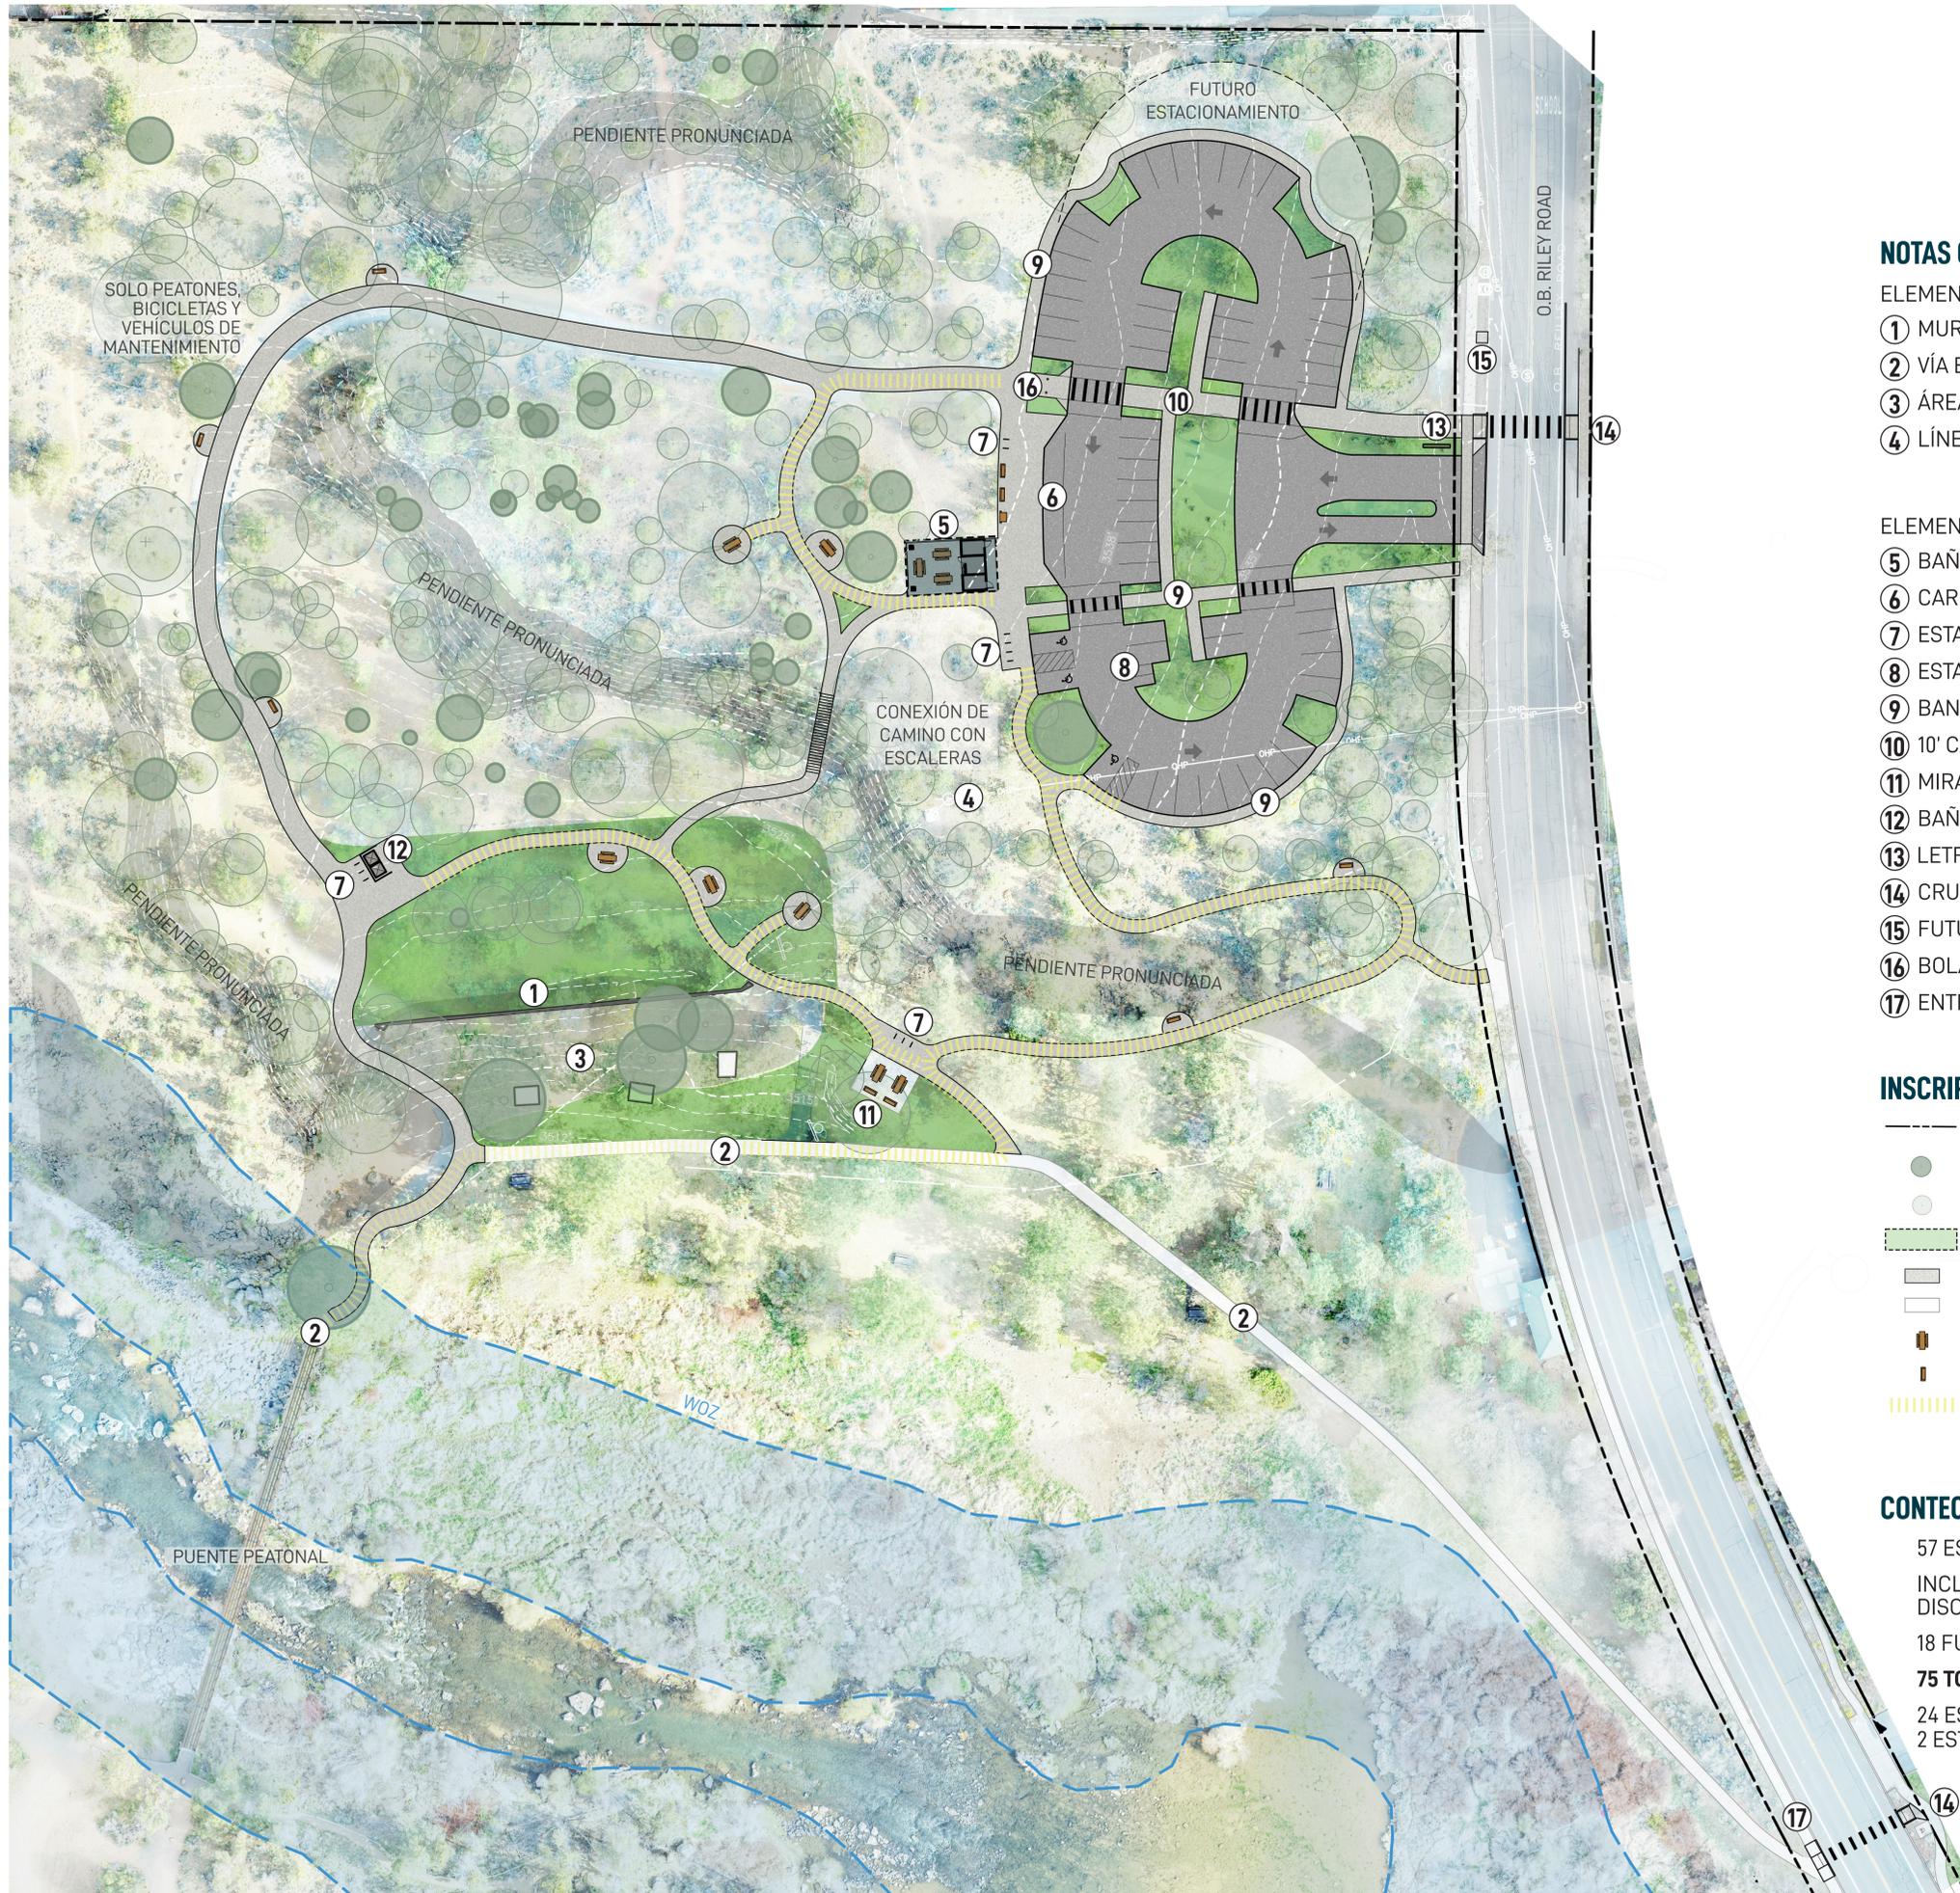
NOTAS CLAVE

ELEMENTOS EXISTENTE:

- ① MURO DE PIEDRA HISTÓRICO
- ② VÍA EXISTENTE
- ③ ÁREA DE PICNIC
- ④ LÍNEAS DE ALTA TENSIÓN

ELEMENTOS PROPUESTOS:

- ⑤ BAÑO Y REFUGIO COMBINADOS
- ⑥ CARRIL DE DESCARGA
- ⑦ ESTACIONAMIENTO DE BICICLETAS
- ⑧ ESTACIONAMIENTO DE MOTOCICLETAS
- ⑨ BANQUETA DE 6'
- ⑩ 10' CAMINO DE USO COMPARTIDO
- ⑪ MIRADOR CON BANCO
- ⑫ BAÑO PORTÁTIL
- ⑬ LETRERO DE ENTRADA
- ⑭ CRUCE A MEDIA CUADRA
- ⑮ FUTURA PARADA DE AUTOBÚS
- ⑯ BOLARDOS
- ⑰ ENTRADA SUR A LO LARGO DE O.B. RILEY RD

CONTEO DE ESTACIONAMIENTO

- 57 ESTACIONAMIENTO PARA COCHES.
- INCL. 3 LEY ESTADOUNIDENSE PARA DISCAPACIDADES (ADA)
- 18 FUTUROS PUESTOS DE AUTOS
- 75 TOTAL ESTACIONAMIENTO PARA COCHES**
- 24 ESTACIONAMIENTO PARA BICICLETAS
- 2 ESTACIONAMIENTO PARA MOTOCICLETAS
